Zhotovitel:  
AF-CITYPLAN s.r.o.

Datum  
**19. 10. 2015**

## Zklidnění a zvýšení bezpečnosti dopravy v obci Bašť

### A - Analytická část

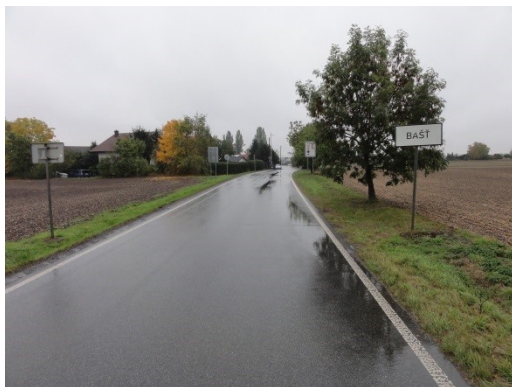
Obrázek 3 – Vjezd na do obce od Klíčán

- **Nedostatečné opatření na vjezdu do obce – šířkové uspořádání stejné v intravilánu i extravilánu.**

- **Realizace zklidňujících opatření na vjezdech: Středové ostrůvky / zvýraznění pomocí DZ (např. V 18 „Optická psychologická brzda“, retroreflexní rám SDZ) / SSZ reagující na rychlost jízdy.**
- **Posun radaru měřícího rychlost blíže k vjezdu do obce (v směru od Klíčán)**

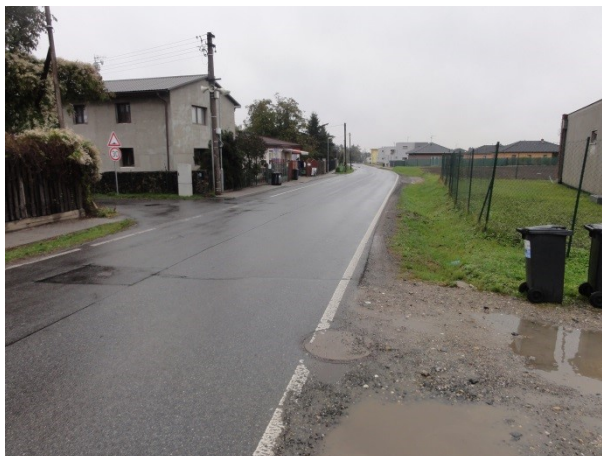
Obrázek 5 – Místo pro vznik přechodu

- **Realizace zklidňujících prvků a zklidňujících příčných linií:**
  - 2.1. **Doplnění přechodu pro chodce u ul. K Rybníku, realizovat ochranný ostrůvek**

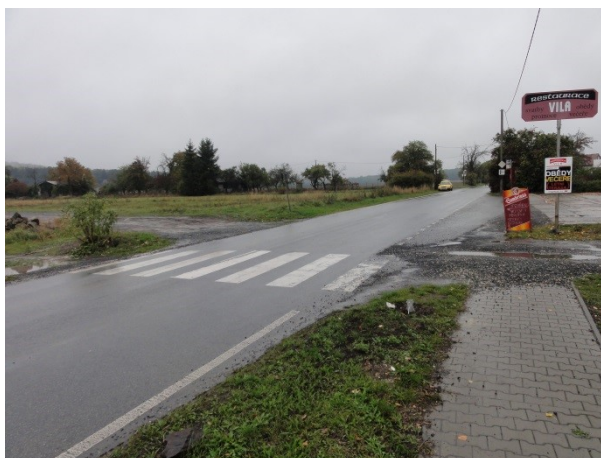
Obrázek 6 – Přechod pro chodce nevhodně napojen na chodníky

- u zastávky „Bašť, Baštěk“, včetně realizace (zlepšení) návaznosti na chodníky a autobusovou zastávku a vyčkávacích ploch,

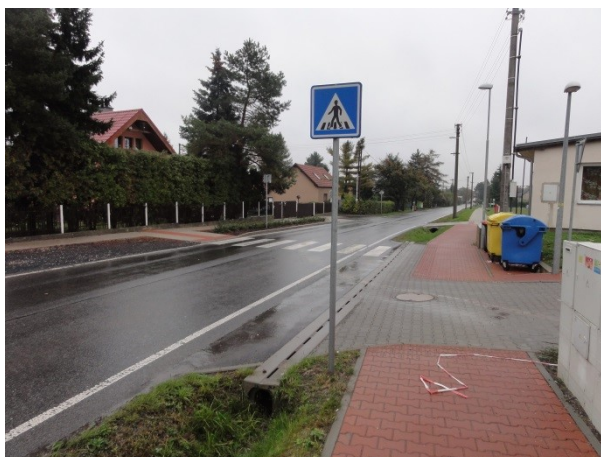
Obrázek 7 – Přechod pro chodce u ul. Ke Hřišti

- u ul. Ke Hřišti

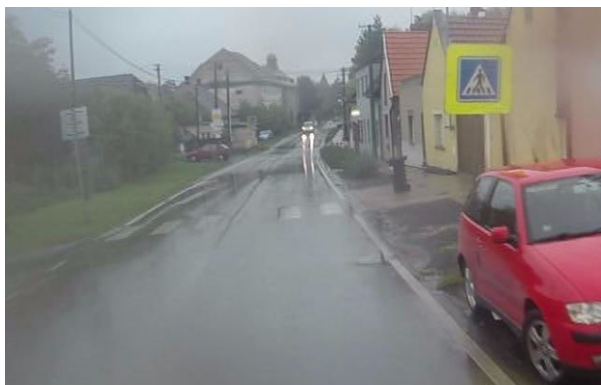
Obrázek 8 – Přechod pro chodce nevhodně napojen na pěší infrastrukturu

- u ul. Letná, vč. realizace jižní vyčkávací plochy,

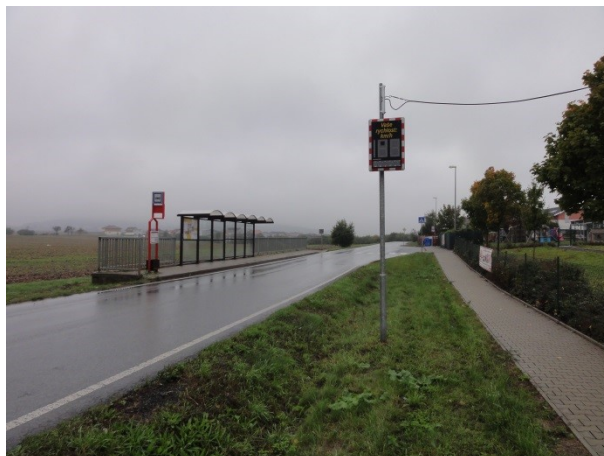
Obrázek 10 – nevýrazný přechod u zastávky Bašť, Měšická

- 2.6. Vyznačení zastávek VDZ V 11a „Zastávka autobusu nebo trolejbusu“.
- 2.7. Zvýraznit přechod u autobusové zastávky „Bašť, Měšická“, retroreflexní rám SDZ, červený povrch ROCBINDA, nebo VDZ V 18 „Optická psychologická brzda“.

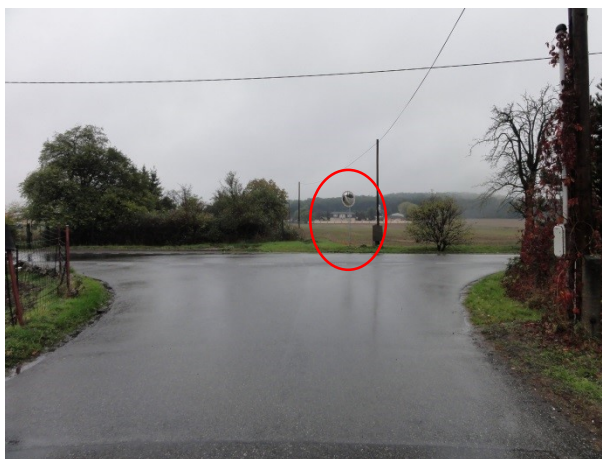
- **Nedostatečné rozhledové poměry v křižovatkách**  
**3.1. Hlavní x Předbojská (III/0085 x III/24210)**

- **Doporučení k riziku č. 3:**
  - 3.1. Realizace dopravního zrcadla i pro směr od Klíččan, realizace VDZ V9a „Směrové šipky“ pro zvýraznění křižovatky,**
  - 3.2. Realizace dopravního zrcadla pro směr od Líbeznic, realizace VDZ V9a „Směrové šipky“ pro zvýraznění křižovatky,**
  - 3.3. Výraznění křižovatky, prověřit možnost úpravy terénu v nárožích (místo svahů opěrné zdi), realizace VDZ V9a „Směrové šipky“.**

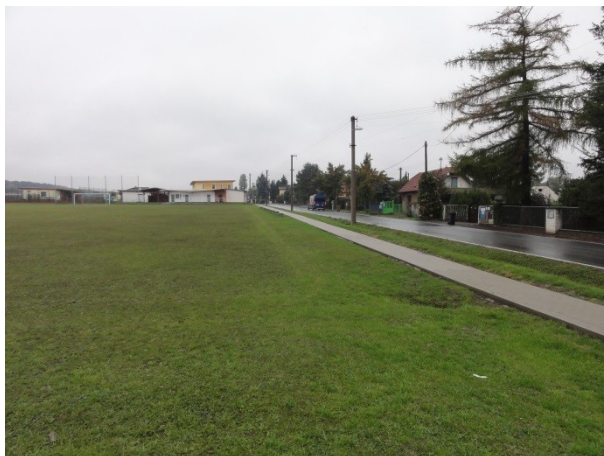
- **Chybějící oplocení fotbalového hřiště – riziko vniknutí míče do vozovky a vběhnutí sportovce, rizikové zvláště u dětí!**

Obrázek 11 – neoplocené fotbalové hřiště

- **Realizace oplocení hřiště.**

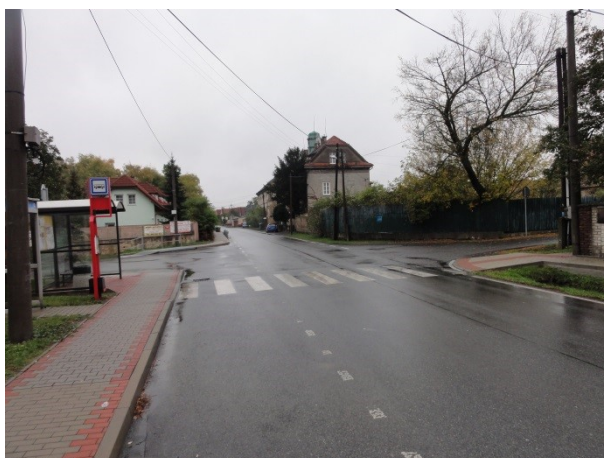
- **Nevhodně umístěný přechod pro chodce vůči autobusové zastávce „Bašt“, kdy autobus stojící v ní tento přechod blokuje.**

Obrázek 12 – nevhodná vzájemná poloha přechodu a zastávky

- **Přemístění zastávky dále ve směru jízdy za budovu obecního úřadu.**

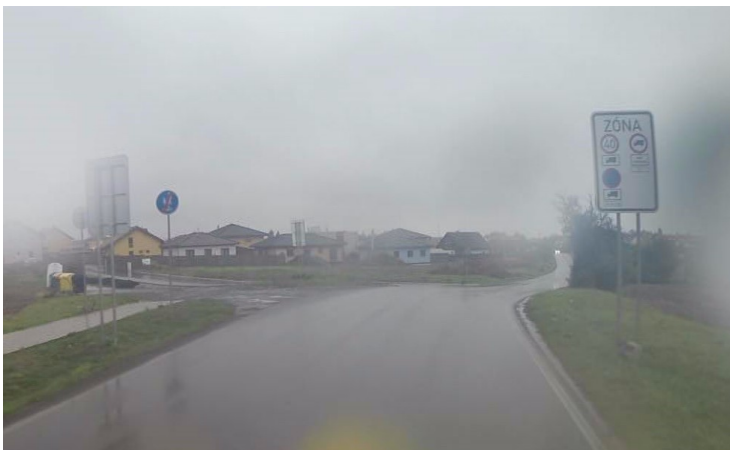
- **Nedořešený pohyb nemotorové dopravy. Od Líbeznice vede podél silnice III/0091 stezka pro nemotorovou dopravu, ta je však u počátku obce Bašť ukončena bez jasné návaznosti. Nemotorová doprava je tak realizována po vozovce s nedostatečnou krajnicí k nepřehledné zatáčce a křižovatce silnic III/0091 x III/0085 (ul. Líbeznická x Hlavní). Pěší využívají stezku vedoucí mezi ulicemi Líbeznická a Hlavní, ovšem přístup k ní je špatný, po vozovce, bez přechodů a jsou velmi špatné rozhledy v místech napojení na silnici.**

Obrázek 13 – ukončená stezka podél silnice III/0091

- **Realizace bezpečné cesty mezi novou zástavou na jižní a východní části obce. Lze využít v současnosti užívanou stezku (pokud to majetkové poměry pozemků dovolují) a k ní vybudovat potřebnou infrastrukturu: prodloužit stezku podél silnice III/0091 a přechody pro**

chodce s vyčkávacími místy a nejlépe s ostrůvky a upravit okolí přechodů pro zajištění rozhledových podmínek a přehlednosti (vymýcení zeleně).

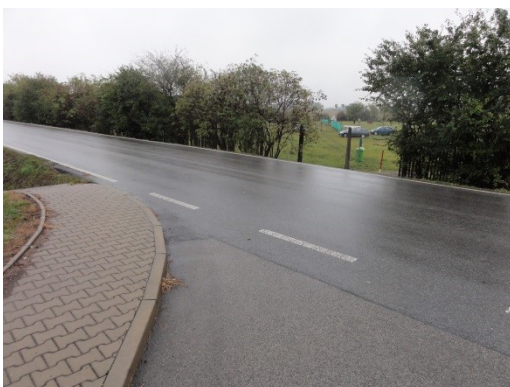
Obrázek 14 – napojení pěší stezky na silnici III/0085 u ul. Zlonínská

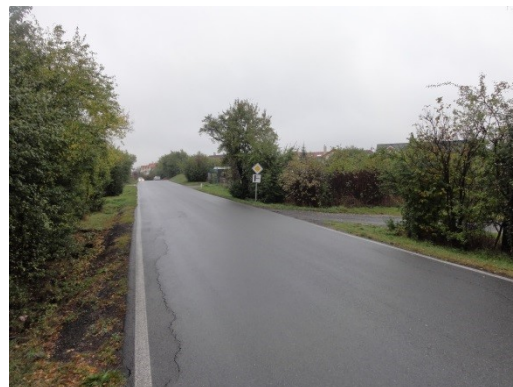
Obrázek 15 – napojení pěší stezky na silnici III/0091

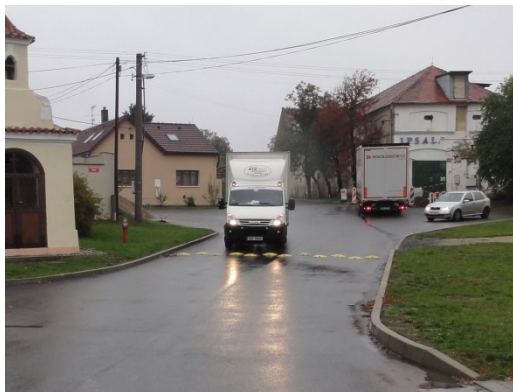
Obrázek 17 – Vjezd na Návés z ulice Horka

Plocha návsi je poměrně rozlehlá, usměrnění dopravy by bylo možné pomocí VDZ. Dle názoru řešitelů je **zklidnění provedeno vzhledem k dopravnímu významu dostatečně.**

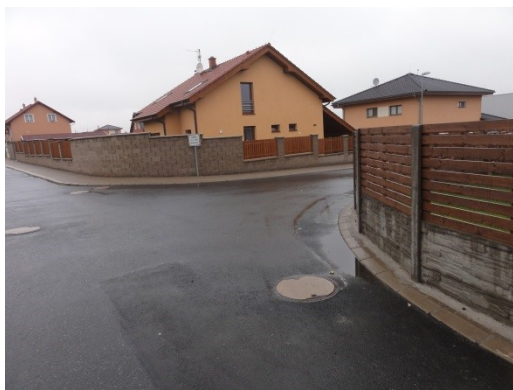
Problémem lokality jsou chybně provedené chodníky, které nemají zvýšenou obrubu a nároží křižovatek, kdy je oplocení až těsně k obrubě a tvoří překážku v rozhledu – problém vznikl již při vydávání územního souhlasu a stavebního povolení.

Obrázek 19 - Omezené rozhledy, zde křižovatka Sedlecká x K Bažantnici

Řešení spočívá ve **zlepšení rozhledových poměrů v křižovatkách pomocí dopravních zrcadel**, nebo **zpomalení vozidel vjíždějících do křižovatky** pomocí krátkých zpomalovacích prahů či zvýšených ploch křižovatek. Možná je i realizace systému jednosměrných komunikací.

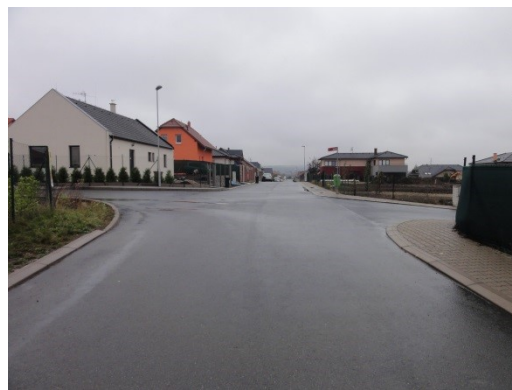
Obrázek 20 - Omezené rozhledy, zde křižovatka Sedlecká x Na Libovínek a pohled do ulice Sedlecká
