ODBORNÉ VODOHOSPODÁŘSKÉ POSOUZENÍ
PROTIPOVODŇOVÝCH OPATŘENÍ V DÍLČÍM POVODÍ OBCE BAŠŤ
S UZÁVĚRNÝM PROFILEM MEZI HORNÍM A DOLNÍM RYBNÍKEM,
NÁVRH NA SNÍŽENÍ VYSOKÉ ÚROVNĚ HLADINY PODZEMNÍ VODY

Objednatel: Obec Bašť, Obecní 126, Bašť

Zpracovatel: VHS PROJEKT - Ing. Martin Jakoubek, IČ: 74643312
Sídlo: Zlončice 144, 278 01 Kralupy nad Vltavou,
Kancelář: Přemyslova 153 (budova HECKL), 278 01
Kralupy nad Vltavou
tel.: 775 922 074
email: jakoubek@vhsprojekt.cz

Datum vypracování: duben 2015

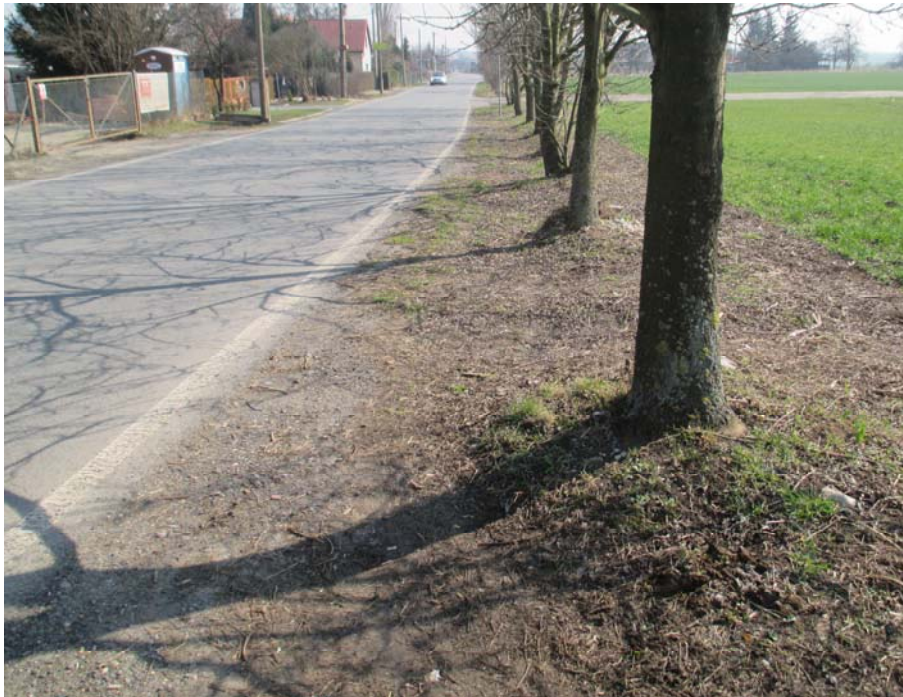
Hlavní ulice – komunikace č. 0085 - na západním okraji obce zcela chybí příkopy podél této komunikace (viz Obr. 1), přitom jsou ke komunikaci sváděny vody z poměrně rozsáhlého svahu nacházejícího se jižně od této komunikace. Vody, které při srážkové události spadnou na tento svah či na komunikaci samotnou, odtékají pak po zmíněné komunikaci dále do obce a způsobují zaplavování soukromých nemovitostí (pozemků a zahrad). Mimo to způsobují škody i na komunikacích samotných, kdy prouděním vody při kraji této komunikace dochází k jejímu pozvolnému narušování (viz Obr. 2). Dále v obci jsou pak příkopy podél Hlavní ulice umístěny povětšinou jednostranně. Příkopy jsou na mnoha místech zanesené, takže jejich průtočná kapacita je dosti snížena. Velmi problematickými místy jsou propustky. Mnoho z nich je zcela zaneseno, takže provedení vody pod přejezdy a křižovatkami je zcela znemožněno (viz Obr. 4 a 5). Na mnoha místech jsou do příkopů zaústěny i vody ze soukromých pozemků, do příkopu je zaústěn i odvodňovací systém fotbalového hřiště – o přítoky z těchto zaústění jsou při srážkových událostech zvyšovány průtoky v příkopech. V jednom z úseku podél komunikace byla v nedávné době (před pochůzkou) provedena ne zcela vhodně prohrábka příkopu, při prohrábce došlo částečně k narušení konstrukčních vrstev komunikace (viz Obr. 9).

Obr. 1 – ul. Hlavní – chybějící odvodňovací zařízení

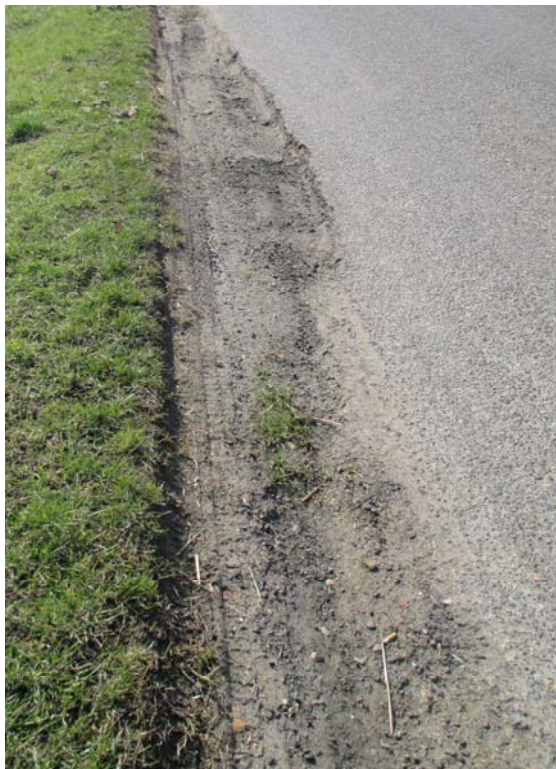
Obr. 2 – krajnice komunikace narušena vlivem proudící vody

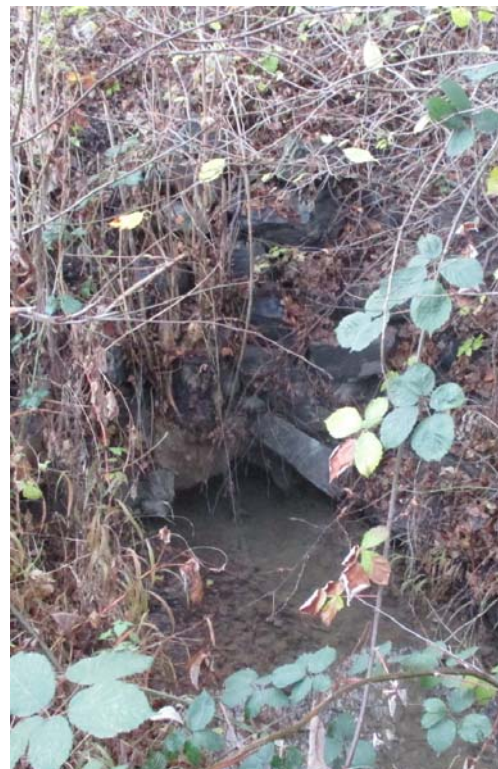
U Horního rybníka je voda odváděna při běžných stavech přepadem přes dlužovou stěnu požeráku a dále skrz hráz potrubím DN 400. Jako bezpečnostní přeliv je v hrázi dále osazeno potrubí DN 500. Potrubí od výtoku z požeráku je při pohledu ze vzdušné strany hráze značně zanesené (viz Obr. 3). Pod hrází dojde k soutoku průtoků z obou potrubí a voda dále natéká do propustku DN 400, kterým je provedena pod místní komunikací. Kapacita

Obr. 3 – zanesené odtokové potrubí od požeráku – Horní rybník

- Vyčistit prostor pod hrází Horního rybníka, navazující koryto toku, potrubí od výpusti a propustek pod hrází.
- V ulici K Potoku realizovat výstavbu ochranného drénu pro zabránění zaplavování suterénních prostor obytných objektů.

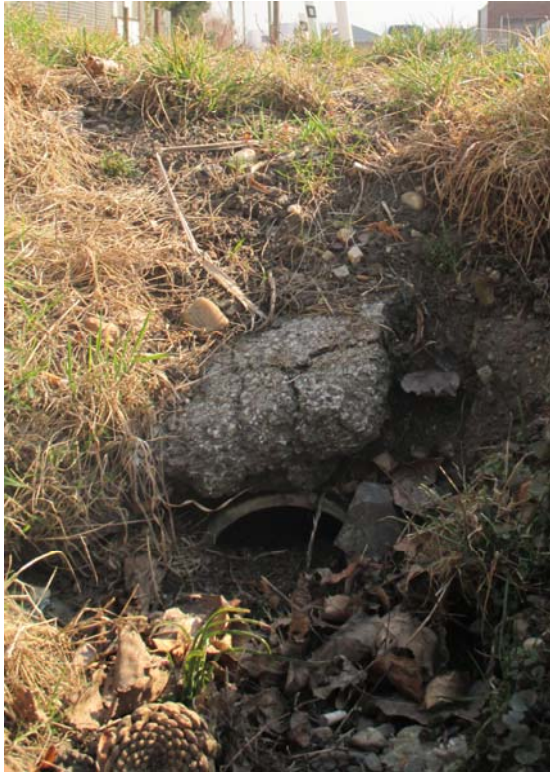
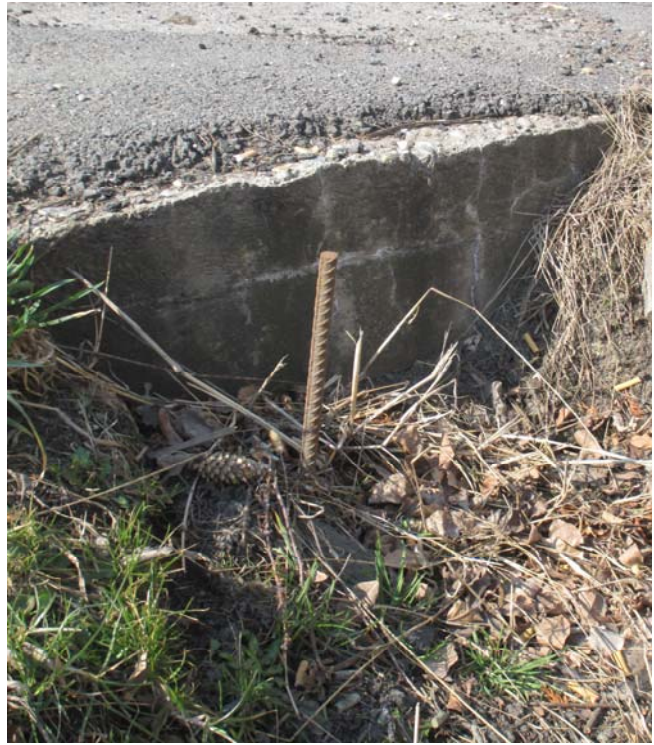
Obr. 4 a 5 – zanesené propustky podél ulice Hlavní

- Pro snížení velikosti přítoků do obce vybudování dvou poldrů a soustavy několika retenčních a zasakovacích příkopů.
- Provést vhodné pročištění stávajících odvodňovacích zařízení podél komunikací – příkopy + propustky.

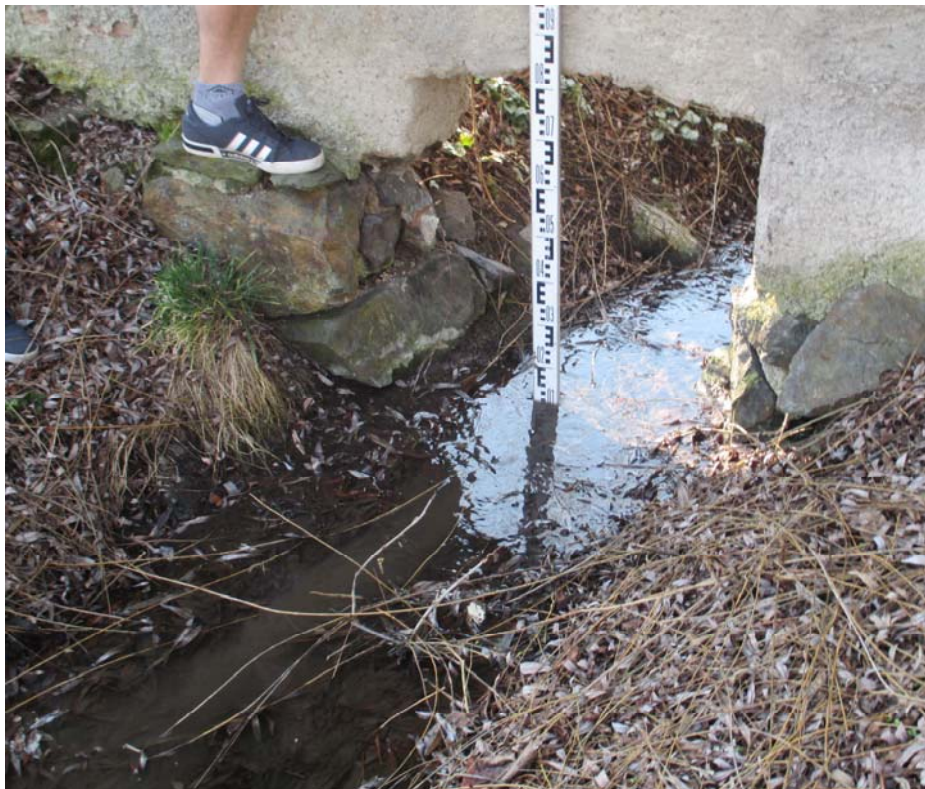
Zlonínský potok je obcí Baš' z větší části prováděn otevřeným korytem, v části obce a v dílčích úsecích je tok zatrubněn. Prvním kritickým místem na korytě toku v obci je průchod koryta skrz zděný plot – obdélníkovým otvorem o velikosti cca 0,8 x 1,0 m (viz Obr. 6). Zlonínský potok dále protéká otevřeným korytem a propustky DN 500 až k nátoku do Horního rybníka. Pod Horním rybníkem je koryto opět otevřené, v některých úsecích je však dosti zanesené a zarostlé (viz Obr. 7). Nejkritičtější úsek toku je zatrubněná část délky cca 150-200 m. Ještě před nátokem do zatrubnění je v korytě menší vzdouvací objekt a je z něj vyvedena odbočka – nátok do menšího rybníčku. Nátok do zatrubnění je následně tvořen průchodem skrz zděný plot u objektu místního zahradnictví. Areálem je voda prováděna potrubím DN400 a DN500, následuje kratší otevřený úsek - objekt, který na toku vybudoval majitel areálu zahradnictví a který má sloužit k čištění a případné revizi zatrubněných úseků (viz Obr. 10). V tomto objektu byla i za bezdeštného stavu vzduť hladina vody. Za objektem

Obr. 6 – průchod toku Zlonínského potoka zděným plotem

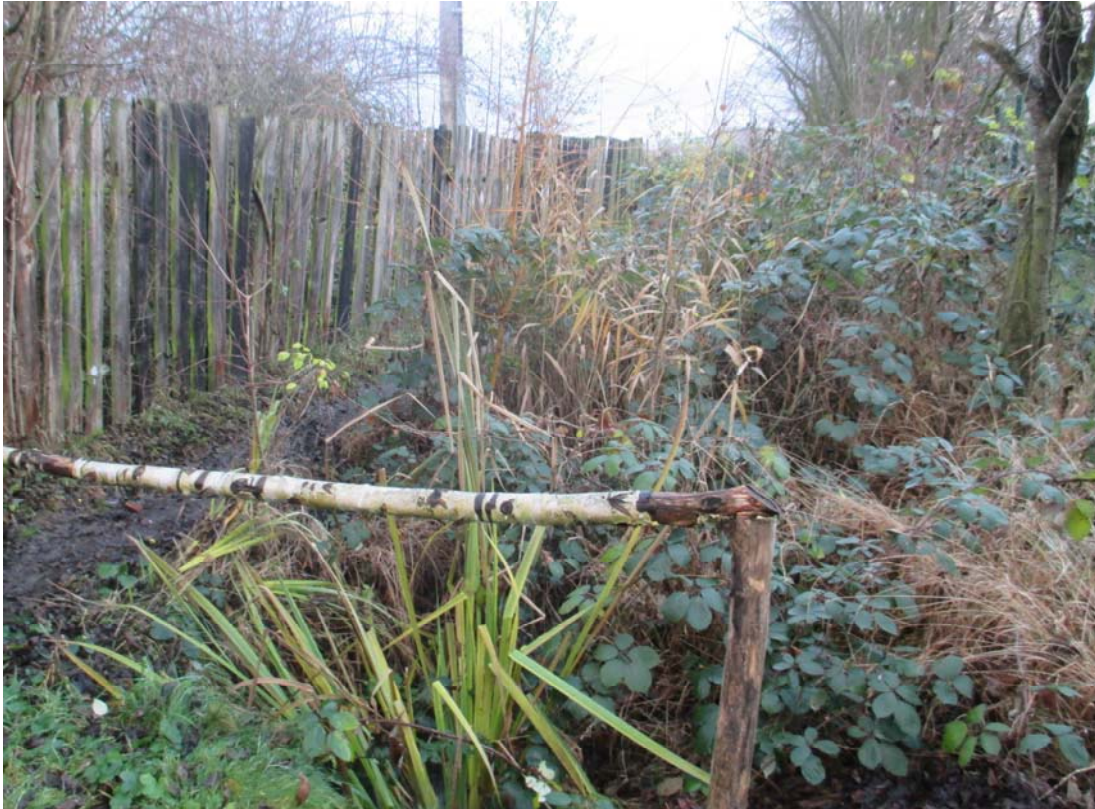
Kapacita koryta Zlonínského potoka je v úseku v blízkosti ulice K Potoku $1,63 \text{ m}^3/\text{s}$, což je přibližně rovno Q_{20} (dvacetiletý průtok). Avšak v některých jiných úsecích, například v úseku pod výtokem z Horního rybníka je průtočnost koryta značně snížena, koryto je zcela zarostlé vegetací (viz Fotodokumentace – Obr. 7). Při překročení kapacity koryta dojde k vyběžení vody a zaplavení zahrad a nízko položených částí obytných objektů. Pro zvýšení kapacity koryta a pro zajištění co nejsnadnějšího a nejbezpečnějšího převedení větších průtoků doporučujeme odstranění vegetace z průtočného profilu koryta a jeho vyčištění od naplaveného materiálu.

propustku je dosti nízká (do potrubí o DN 400 přitéká za zvýšených vodních stavů součet průtoku z jednoho potrubí DN 400 a druhého DN 500). Z druhé strany komunikace je propustek dosti zanesen a je zde potrubí zcela jiného (většího) průměru. Za propustkem je voda vedena otevřeným korytem Zlonínského potoka, které je zarostlé keři a travinami, což vede ke snížení jeho průtočné kapacity (viz Obr. 7).

Obr. 7 – koryto Zlonínského potoka pod výtokem z Horního rybníka

- U příkopů prošetřit zaústění vývodů ze soukromých pozemků.
- Provést pročištění koryta Zlonínského potoka od naplaveného materiálu, odstranit křoviny a traviny. Čištění a sečení provádět pravidelně.

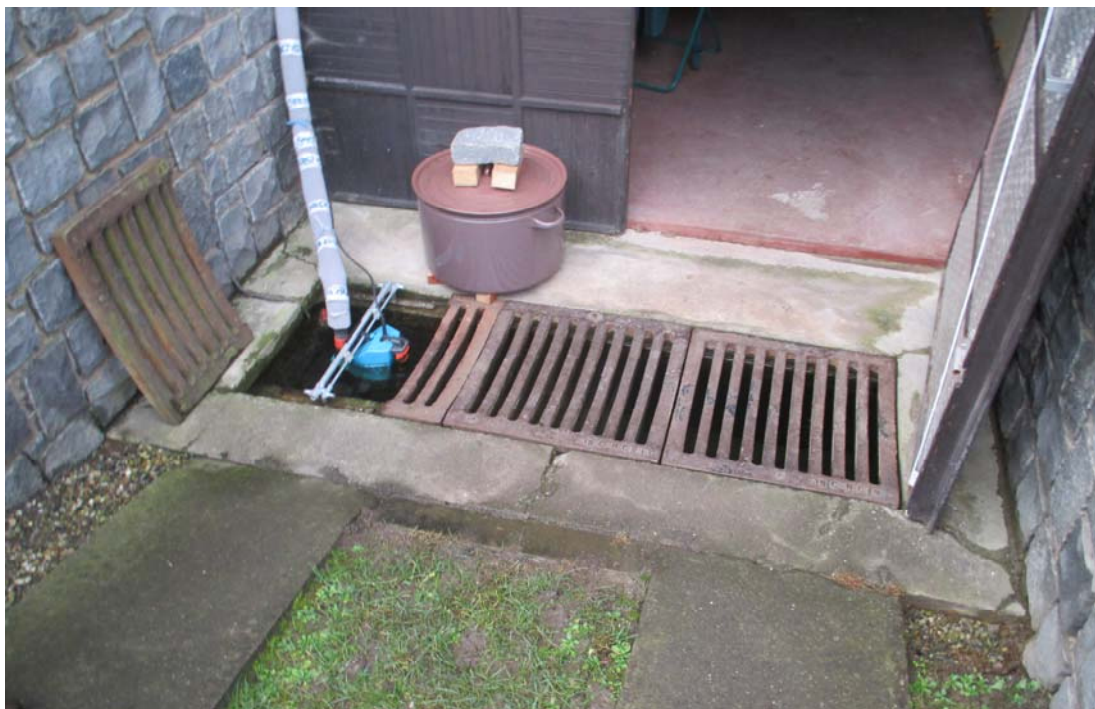
V obci Baš' došlo v několika posledních letech v některých lokalitách k elevaci hladiny podzemní vody, což je důvodem zaplavování suterénních částí některých obytných objektů - jedná se například o nemovitosti v ulici K Potoku – domy s č.p. 157 a 158. Toto místo bylo v rámci posouzení řešeno podrobněji. U domu s č.p. 157 je v současné době na ochranu před zaplavením suterénních místností ve žlabu před vjezdem do těchto prostor osazeno čerpadlo, kterým je voda průběžně odčerpávána do Zlonínského potoka (viz Obr. 8). Bez čerpání by voda zaplavila sklepní prostory do výšky 5-10 cm nad úroveň podlahy.

Obr. 8 – odčerpávání vody ze žlabu před suterénním prostorem domu č.p.157

Pro posouzení možného řešení tohoto problému bylo na místě provedeno nivelací zaměření výšek hladin (viz příloha č. 5). Ze zaměření vyplývá, že lokálně, v blízkosti nejvíce ohrožených objektů, je možné snížit hladinu podzemní vody vybudováním ochranného drenážního systému, kterým budou vody odvedeny do koryta Zlonínského potoka. Limitujícími parametry návrhu jsou: úroveň dna koryta potoka, do kterého bude drenážní systém zaústěn, úroveň požadovaného snížení hladiny podzemní vody a minimální požadovaný sklon drenážního potrubí. Odborným posouzením bylo ověřeno, že ochranný drén je technicky realizovatelný. Návrh trasy vedení potrubí je znázorněn v příloze č. 6. Perforované drenážní potrubí DN 150 je možné do vodoteče zaústit v úrovni 50-100 mm nad stávajícím dnem koryta. Potrubí je navrženo ve sklonu 0,5%. Kolem potrubí bude proveden šterkový obsyp. Vrch potrubí v nejvyšším místě systému je navržen v úrovni 50 mm pode dnem hladiny zaměřené ve žlabu před vjezdem do domu č.p. 157, tj. 125 mm pod horní hranou žlabu. Na lomových bodech vedení trasy potrubí je potřeba umístit revizní šachty, které umožní provádění kontrol a údržby potrubí. Drén je nutno zajistit proti zpětnému vzduťí vody z potoka. Před případnou realizací tohoto záměru je potřeba projednat se správcem vodního toku povolení k vypouštění těchto vod. Řešení též vyžaduje vyhotovení projektové dokumentace a souhlasy vlastníků pozemků dotčených stavbou.

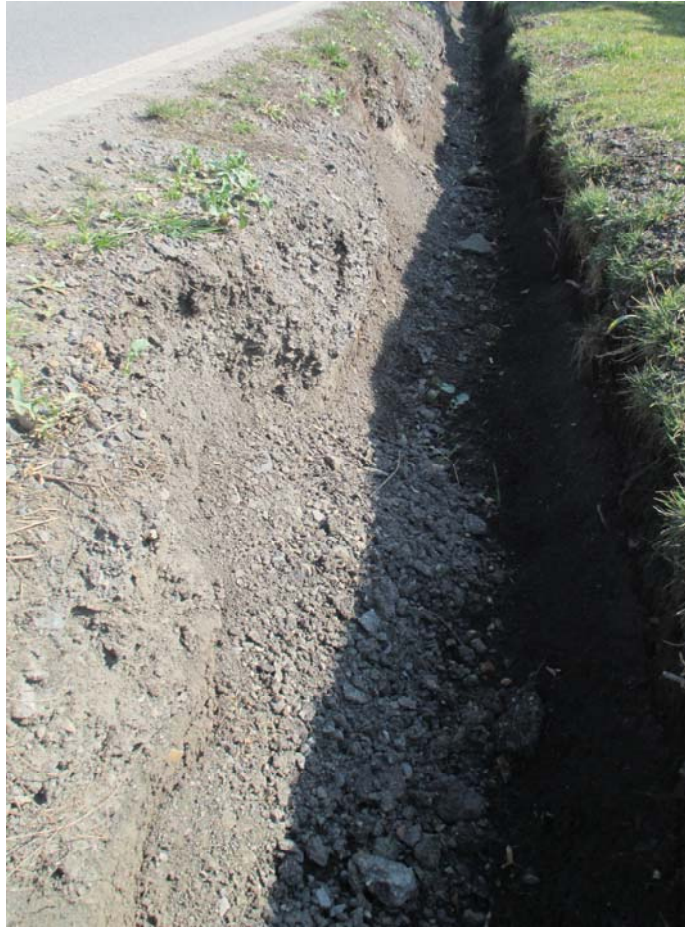
Obr. 9 – nevhodně provedená prohrábka příkopu – ul. Hlavní

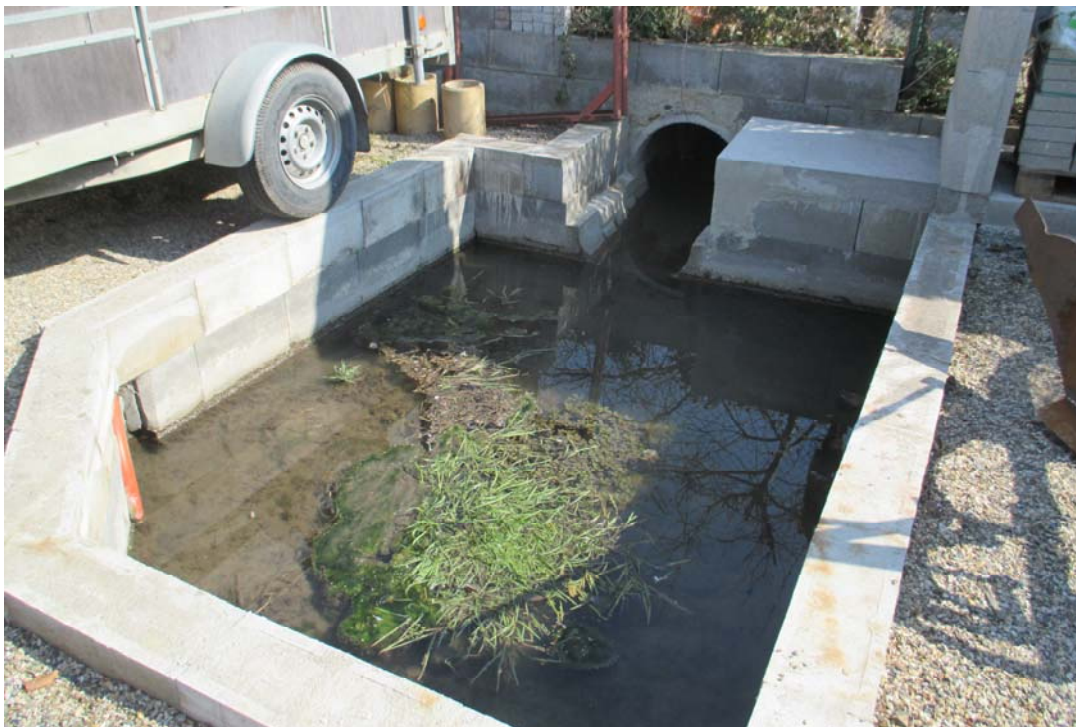
Obr. 10 – otevřený úsek zatrubněné části Zlonínského potoka v areálu zahradnictví
